Avaliação da degradação da madeira de *Schizolobium parahyba* var. *amazonicum* por ultrassom

Evaluation of wood degradation of *Schizolobium parahyba* var. *amazonicum* by ultrasound

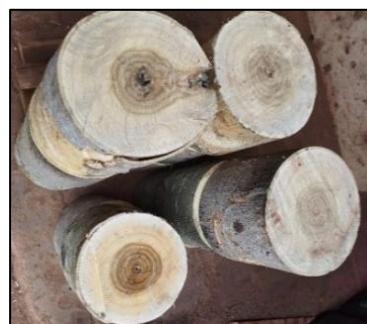
Figura 1. Toras de madeira de paricá.

Foram utilizadas 6 toras de madeira de paricá com 20 anos de idade, fornecidas pelo Grupo Arboris (Dom Eliseu – PA), com diâmetro e comprimento de 30 cm. Conforme é possível verificar na Figura 1, as toras apresentavam maior quantidade de alburno. Por conseguinte, foram extraídos 36 corpos de prova (CPs) prismáticos da região do alburno, com dimensões de (50,0 x 50,0 x 250,0) mm³, sendo a maior aresta paralela às fibras.

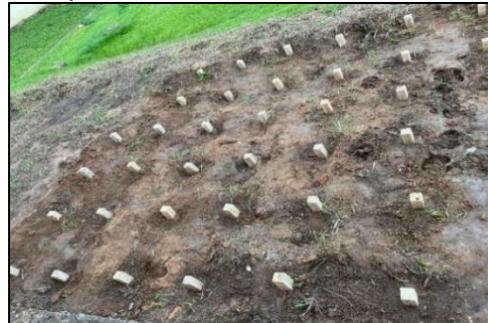
Figura 2. CPs no campo de apodrecimento.

Após a secagem, os CPs foram introduzidos em um campo de apodrecimento (Figura 2), localizado no campus de Açailândia da Universidade Estadual da Região Tocantina do Maranhão (coordenadas: 4°56'37.6"S 47°28'42.6"W). Os CPs foram expostos à incidência de luz solar e de pluviosidade, em uma área sem vegetação, tendo sido cravados no solo a uma profundidade de 150 mm. O período de exposição iniciou-se em fevereiro de 2023 e terminou em agosto de 2023, perfazendo 6 meses.

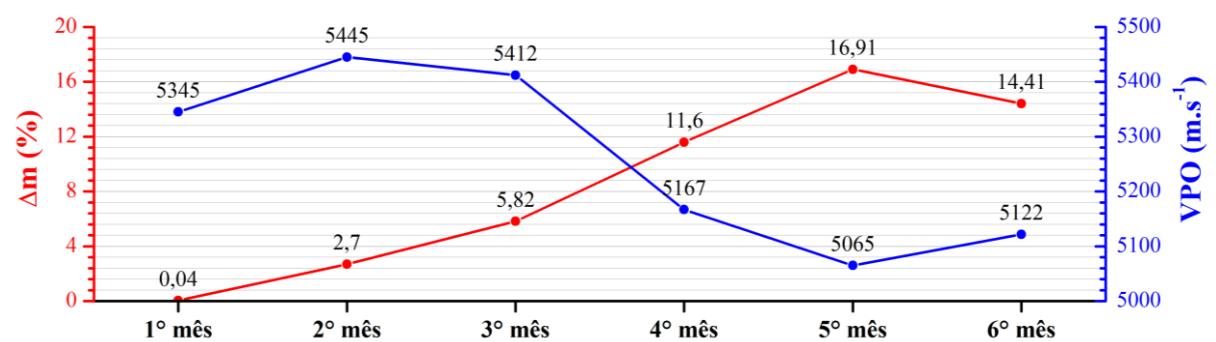
Figura 3. Variação da perda de massa e VPO ao longo do tempo.

Os resultados da análise descritiva referentes à perda de massa e VPO estão apresentados na Tabela 1 e na Figura 3. É possível verificar que a perda de massa aumenta de 0,04% no primeiro mês até 16,91% no 5º mês de exposição, havendo diminuição até 14,41% no 6º mês. Ao fim do período de exposição, foi observado um valor médio de perda de massa igual a 14,41%. Este resultado foi semelhante ao valor

Quanto à variação da VPO ao longo do tempo de exposição, é possível verificar que existe um aumento inicial de 5345 m.s^{-1} para 5445 m.s^{-1} , do primeiro para o 2º mês, e um decréscimo de 5412 m.s^{-1} até 5065 m.s^{-1} (5º mês). Do 5º para o sexto mês, foi registrado um aumento da VPO, de 5065 m.s^{-1} para 5122 m.s^{-1} . Para o período com maior variação nos valores médios de perda de massa (1º e 5º mês), foi observado um decréscimo de 5,24% no valor médio de VPO.

Conforme apresentado na Figura 3, enquanto os valores médios de perda de massa apresentaram um comportamento crescente ao longo do tempo de ensaio, os valores médios de VPO exibiram um comportamento decrescente. Crisóstomo *et al.* (2021) também observaram este fenômeno ao analisar a resistência natural das madeiras de marupá (*Simarouba amara* Aubl.), tauari (*Couratari* sp.) e cumaru (*Dipteryx odorata* (Aubl.) Willd.) em um ensaio de deterioração ao longo de 72 meses. Este comportamento pode estar relacionado à deterioração da madeira devido a ataques de agentes xilófagos. De acordo com Pilocelli *et al.* (2015), esses ataques causam descontinuidades no material, afetando a propagação das ondas de ultrassom e resultando na redução da VPO.

Conforme é possível verificar na Figura 3, existe um aumento da VPO do primeiro para o segundo mês e, entre o quinto e sexto mês, é possível constatar um aumento da VPO, em simultâneo com um decréscimo da perda de massa. Este fato poderá ser explicado pelo uso de um conjunto de diferentes CPs em cada leitura, no entanto, não invalida a tendência de aumento da perda de massa e diminuição da perda de massa ao longo do tempo de exposição. De acordo com Holeček *et al.* (2017), as características anatômicas da madeira (dimensões das fibras, frequência dos raios, densidade, teor de umidade e tipos de lenho), bem como as dimensões das amostras, podem influenciar a propagação das ondas e o grau de deterioração da madeira.

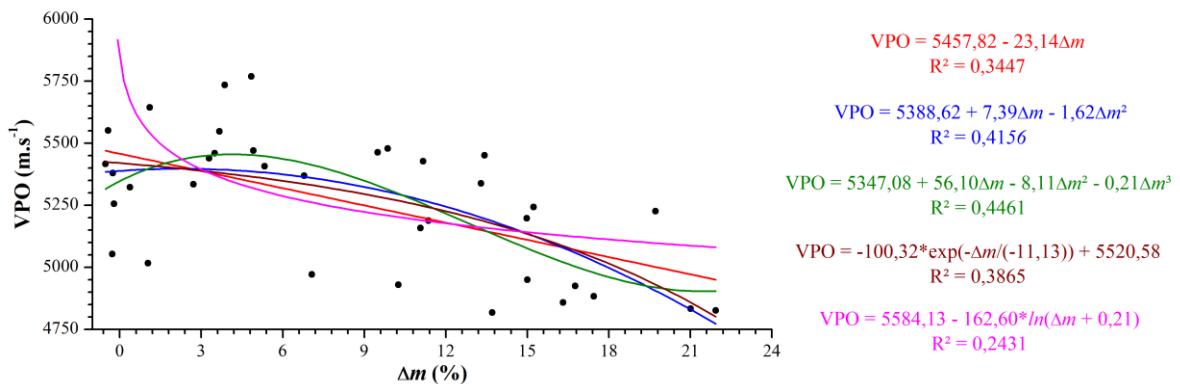
Figura 4. Modelos matemáticos para relação entre VPO e perda de massa.

Os resultados referentes à análise de regressão entre a perda de massa e a velocidade de propagação das ondas de ultrassom estão apresentados na Figura 4. Observa-se que todos os valores de R^2 ficaram abaixo de 0,45, com a equação polinomial de 3º grau apresentando o melhor ajuste ($R^2 = 0,4461$).

Embora tenha sido verificada uma tendência de redução da velocidade de propagação das ondas com o aumento da perda de massa, os baixos valores dos coeficientes de determinação (R^2) indicam que não houve uma correlação significativa entre as variáveis analisadas. Os resultados encontrados diferem daqueles apresentados por Mattos *et al.* (2013) e Crisóstomo *et al.* (2021), que constataram uma correlação significativa entre a perda de massa e a VPO.
